# Ökologisch Bauen & Renovieren

BUND-Jahrbuch 2022 · Ökologisch Bauen & Renovieren – herausgegeben vom BUND Baden-Württemberg

## Restauriertes Bauernhaus

# Detailverliebt und farbenfroh

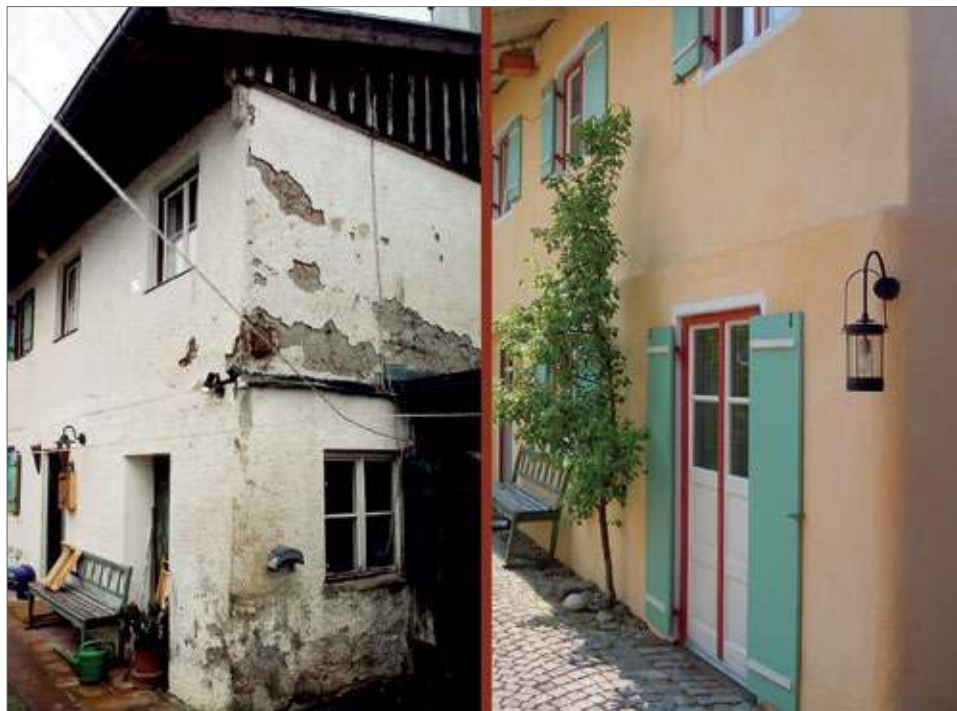
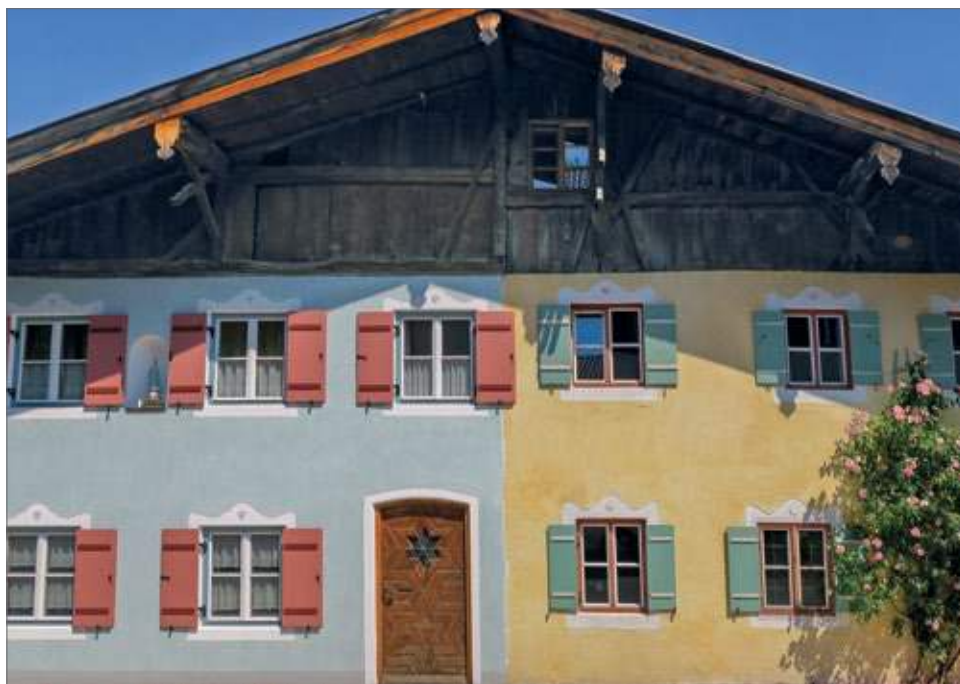
Fassade vor und nach der Sanierung  
Bilder: Refugio Bauen und Wohnen

Die Farbgebung an der Giebelseite spiegelt die beiden Doppelhaushälften wider. An der historischen Architektur wurde wenig verändert.

Das Sanierungsjahr begann mit allerlei „Rettungsmaßnahmen“. Am wichtigsten war es, die Ursache der Feuchteschäden zu beheben. „Wir mussten das Haus tatsächlich erstmal aus dem Dreck graben,“ beschreibt es Lothar Schultz. Einen Meter tief wurde rund ums Haus aufgebuddelt und das völlig durchfeuchtete Bruchsteinmauerwerk Meter für Meter bis an die Sohle freigelegt. Unter die rund 40 Zentimeter starken Mauern kam eine Horizontalsperre aus wasserdichtem Beton. So halten die durchgängigen Beton-Streifenfundamente nicht nur die Feuchte ab, son-

Außen reguliert ein spezieller Entfeuchtungs- und Dämmputz in hohem Maße die Luftfeuchtigkeit und schafft damit die Basis für ein angenehmes Raumklima. Edelputz, Restaurierputz, Kalkfarbe sowie Kalkwasserlasur in Freskotechnik sor-

gen darüber hinaus für den besonderen Charme und die Wertbeständigkeit der Fassade. Der biologische Schichtaufbau entzieht durch seine hohe Diffusionsoffenheit und den guten Wasserhaushalt Algen und Pilzen die Wachstumsgrundlage. Zudem ist Kalk antistatisch und zieht damit keine Schmutzpartikel an. Innen wurden Kalkgrundputz, Mineralputzgrund, Kalkstreichputz, Kalkputzglätte, Kalkfarbe sowie Stuccospachtel verwendet. Dabei ermöglicht der Schweizer Naturkalk auch das Wiederbeleben alter Putztechniken.

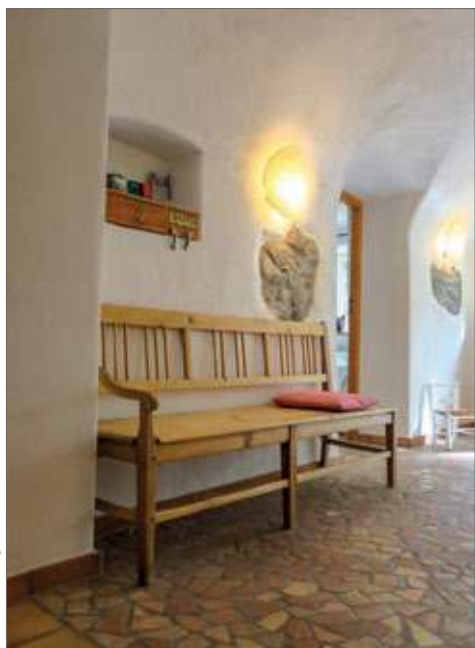
Neu gestalteter Eingangsbereich mit Tonnengewölbe

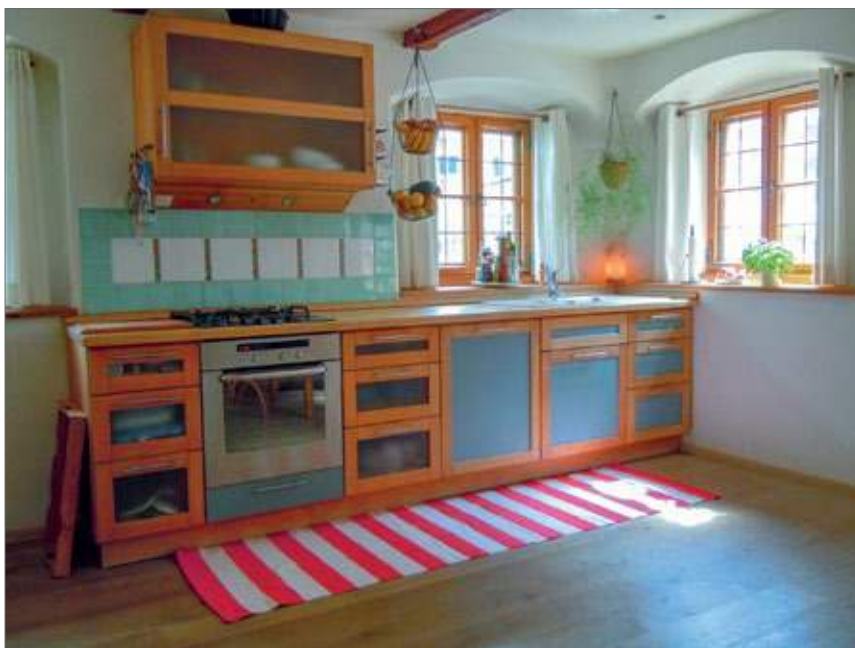
Auch für die Küchenwände sind Kalkputze mit ihrer Fähigkeit zur Feuchtigkeitsregulierung ideal.
